LUIGI VARANI

NUOVE OSSERVAZIONI
SULLE VARIAZIONI DI SPIAGGIA
DEL LITORALE RAVENNATE

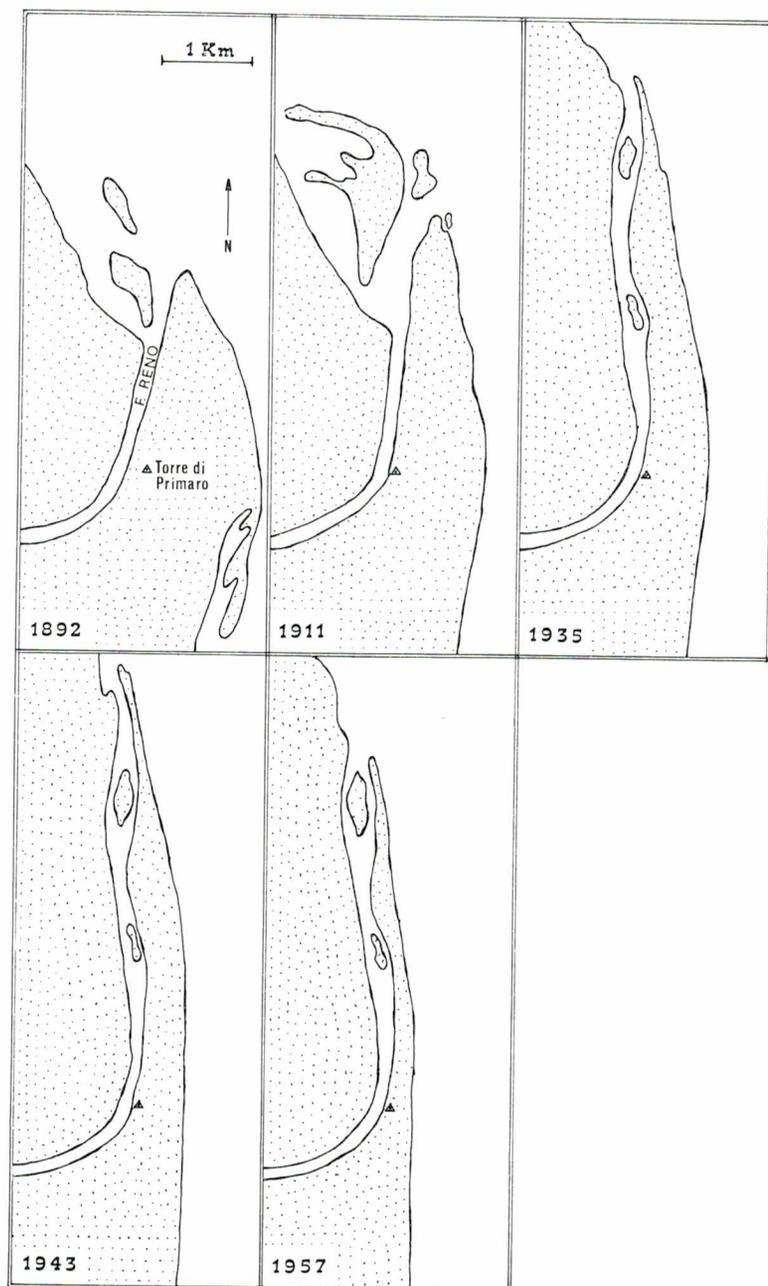
Fig. 1 — L'evoluzione dell'area deltizia del Reno.

Nel 1892 il Reno manifestava già molto chiaramente la tendenza a portarsi verso nord. Una penisola triangolare di sabbie ammassate in dune separava l'ultimo tratto del fiume dal mare. A sud la penisola era orlata da « lidi ad arco » racchiudenti piccole insenature marine. A quel tempo la Torre di Primaro era ancora a circa 1.250 metri a occidente dal mare (fig. 1).

Da allora l'area deltizia del Reno si è trasformata secondo due tendenze evolutive: il protendersi della foce a nord e la progressiva distruzione della spiaggia a sud della foce stessa. L'apporto detritico del fiume convogliato e distribuito a nord dello

sbocco del Reno ha fatto protrarre — nello stesso tempo in cui veniva assottigliata — la penisola di dune sabbiose, così che il Reno, in poco più di cinquanta anni, ha allungato il suo corso di oltre tre chilometri. Inoltre parte delle torbide e delle sabbie

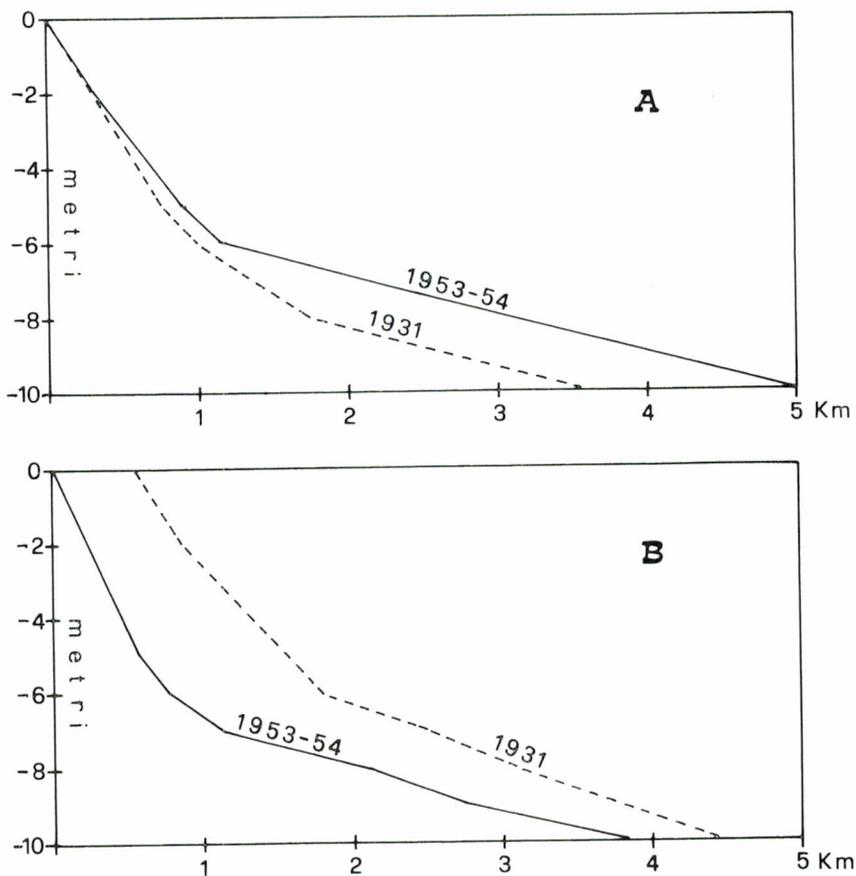
Fig. 2 — Andamento dei fondali di fronte al Lido degli Estensi (A) e in corrispondenza della Torre di Primaro (B).

sono state portate e deposte al largo di Porto Garibaldi: in quei fondali infatti si è avuta una forte sedimentazione che ha fatto allontanare sensibilmente dalla linea di spiaggia le isobate di -7 , -8 , -9 e -10 metri (fig. 2, A).

Oltre alle variazioni della spiaggia emersa torna utile esaminare, attraverso i rilievi batimetrici dell'Istituto Idrografico della Marina, anche i mutamenti del fondo marino prospiciente le spiagge stesse. Si constata infatti che con l'avvicinarsi delle isobate alla terraferma, la parte sommersa ha accentuato notevolmente la sua pendenza (fig. 2, B).

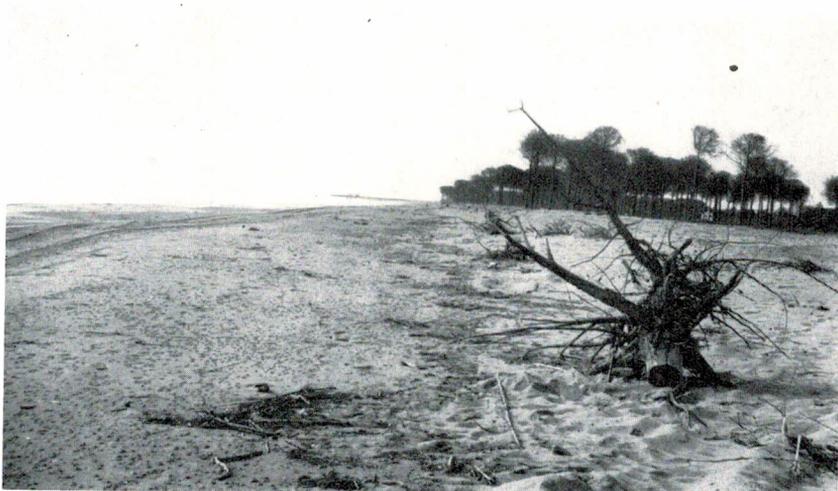
Fig. 3 — Il mare lambisce e distrugge la pineta a nord di Casal Borsetti. Sullo sfondo i moli del porto-canale.

rale, le variazioni di quelle piú vicine alla foce del Reno. Dalle misure effettuate si rileva che dopo il 1911 tutto il tratto di spiaggia è interessato da erosioni sebbene con intensità decrescente da nord a sud. Secondo i rilievi del 1943 il mare già lambiva la pineta litoranea a est della Valle Marcabò, oggi si è inoltrato

molto piú all'interno distruggendo passo passo ogni forma di vegetazione (fig. 3).

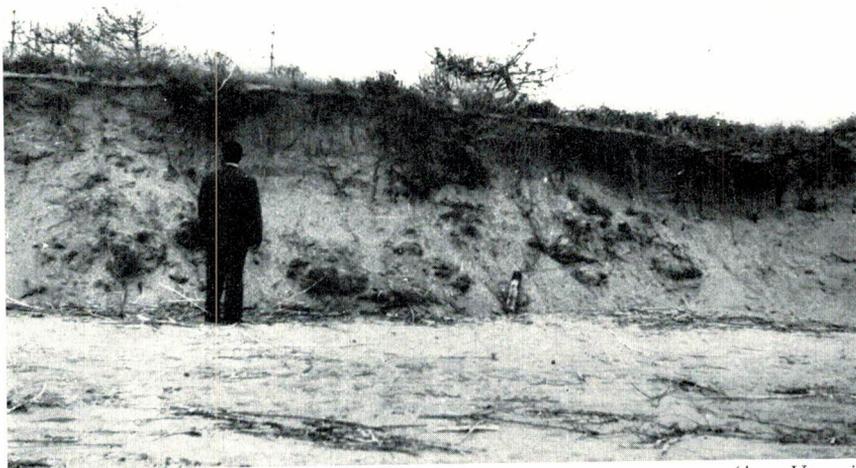
Fig. 4 — Gradino di erosione, 500 metri a nord di Casal Borsetti.

Le mareggiate dell'inverno 1962-63 e di quelli successivi sono state particolarmente violente sulle spiagge a nord (fig. 4) e a sud del piccolo porto-canale. L'arenile che si appoggiava al molo meridionale è stato pressoché distrutto, si è resa perciò necessaria la costruzione di scogliere a salvaguardia delle abitazioni. In un primo momento si costruirono scogliere aderenti per proteggere direttamente le costruzioni dalle ondate più pericolose (fig. 5); successivamente le scogliere furono costruite al largo per consentire, come in altre località della Romagna, un ripascimento dell'arenile antistante le installazioni balneari (fig. 6). Attualmente se ne contano una a nord e tre a sud del porto-canale; abbondante è stato il ripascimento dell'arenile al riparo delle scogliere, ma alla loro estremità meridionale l'erosione ricompare in tutta la sua gravità: un piccolo stabilimento balneare attende che venga deposta in mare, a sud delle altre, quella scogliera che dovrebbe salvarlo dalla minaccia delle onde che oggi si frangono sugli scogli messi a riparo delle fondamenta.

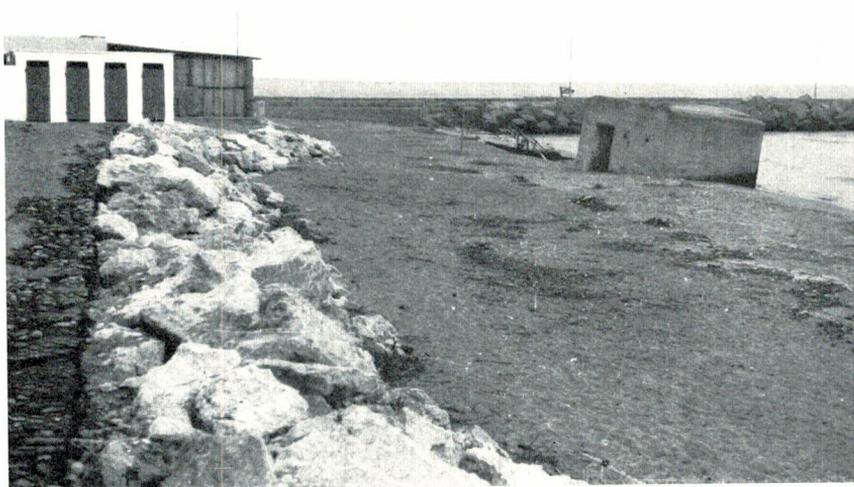
Fig. 5 — Spiaggia in erosione a sud del porto-canale di Casal Borsetti. La foto è del marzo 1963: sono visibili le prime scogliere aderenti e un bunker raggiunto dal mare.

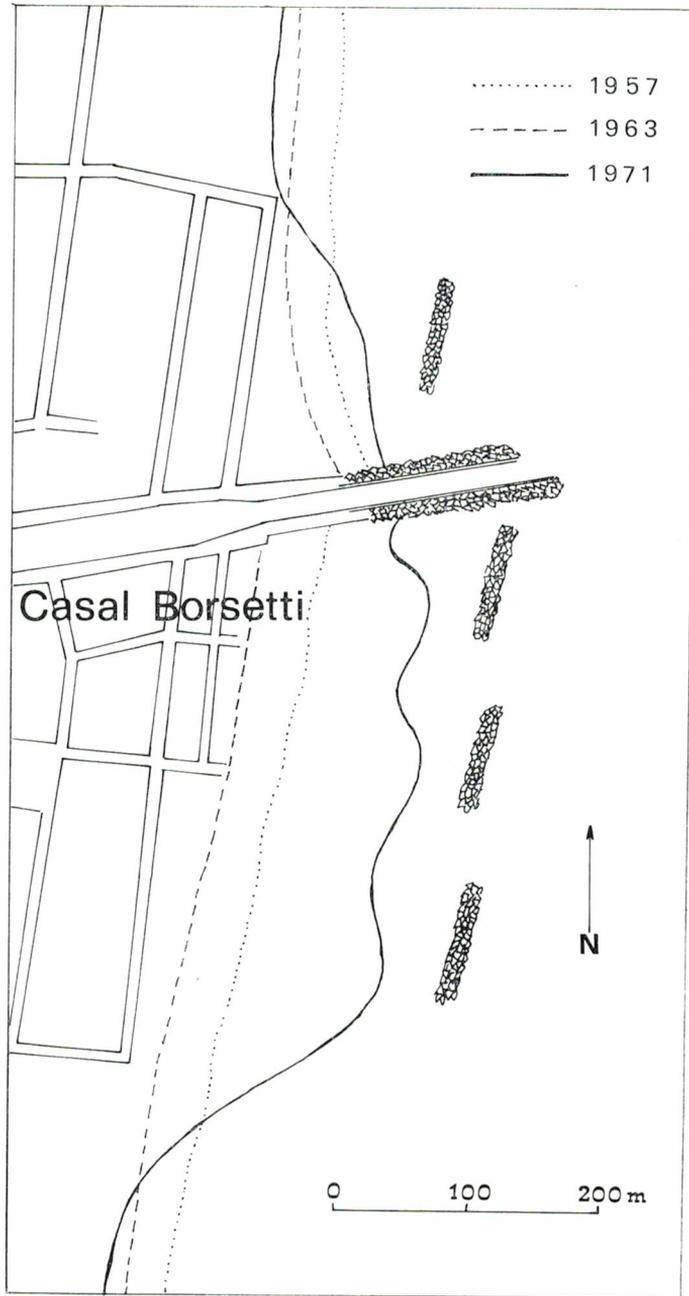
Fig. 6 — Schizzo dimostrativo delle variazioni di spiaggia a Casal Borsetti prima e dopo la costruzione delle scogliere.

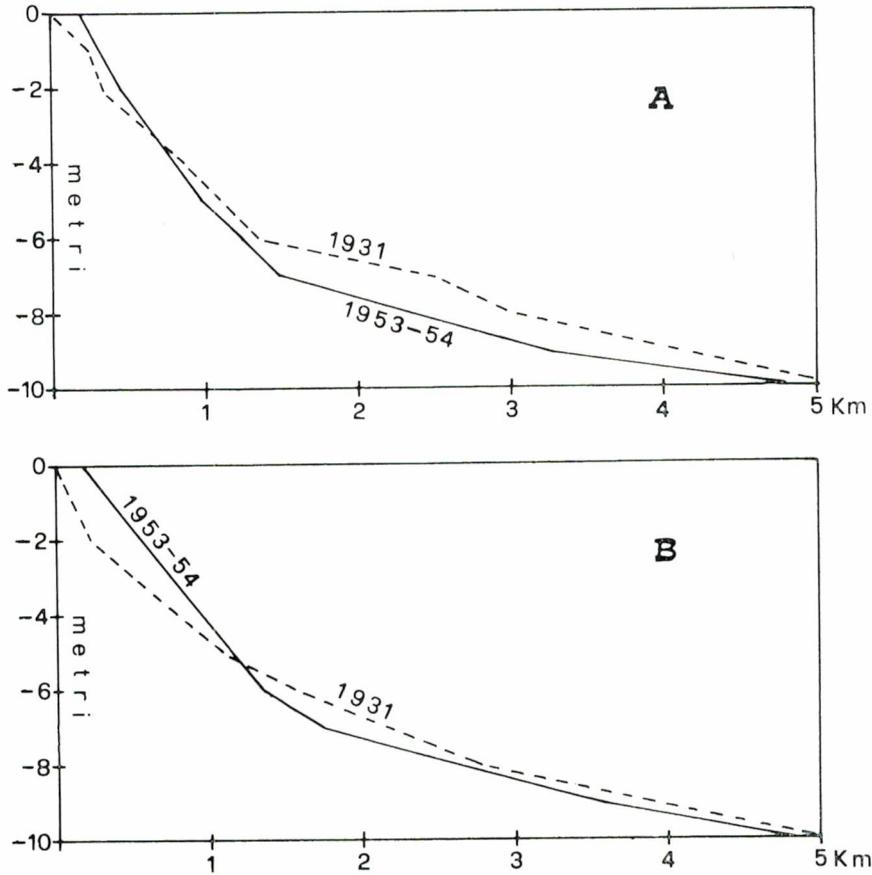
Fig. 7 — Anadamento dei fondali due chilometri a nord (A) e due chilometri a sud (B) di Porto Corsini.

denza a stabilizzarsi rispetto agli anni anteguerra che erano stati caratterizzati invece da fenomeni di ripascimento. I profili sottomarini tracciati rispettivamente due chilometri a nord e a sud di Porto Corsini hanno in comune l'erosione dei fondali fra 1,5 e 4 chilometri al largo, e ripascimento della spiaggia emersa con

leggera avanzata della linea di battigia (fig. 7, A e B). Potrebbe trattarsi di due momenti dello stesso processo evolutivo: l'erosione della zona subacquea che precede quella della spiaggia emersa (7). Infatti, durante gli ultimi 25-30 anni in coincidenza con l'erosione del fondo si è avuto una sensibile diminuzione nel ripascimento: 1 metro all'anno fra il 1935 e il 1957, e, dopo, una prevalente stabilità.

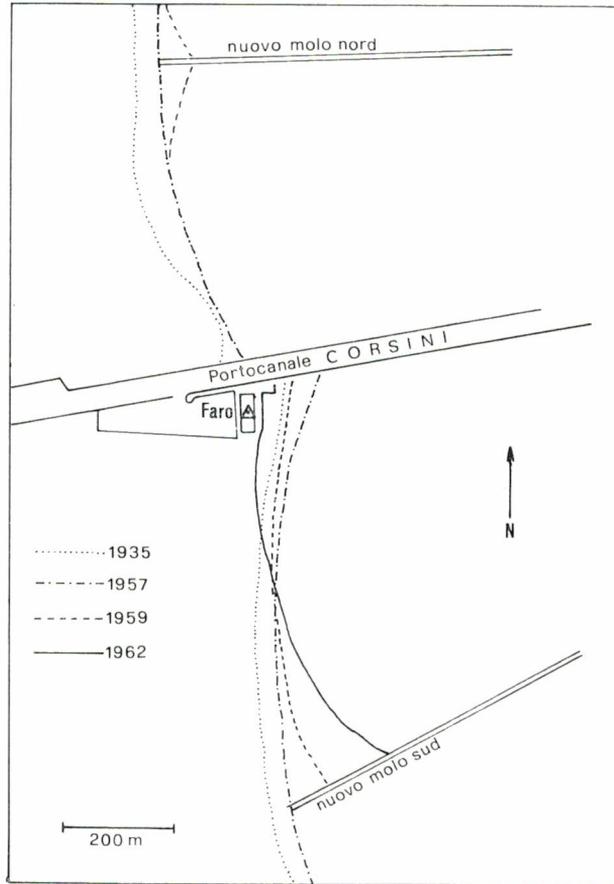
Fig. 8 — Le prime variazioni di spiaggia a Marina di Ravenna dopo l'inizio dei lavori del nuovo avamposto.

mutamenti sulle spiagge adiacenti; mano a mano che i grossi tetrapodi di cemento venivano calati in mare per allungare i moli che delimitano il grande bacino di acque calme, la spiaggia interna fra il porto-canale e il nuovo molo meridionale subiva sempre piú intense modificazioni; in un primo momento accusò una forte erosione nel tratto antistante il faro, e un altrettanto forte ripascimento nelle immediate vicinanze del nuovo molo. Nel 1962

la situazione si presentava come nella figura 8; ben presto perciò si ricorse ai ripari con la costruzione di scogliere aderenti onde evitare la distruzione delle abitazioni e delle installazioni balneari (fig. 9). Ma si trattava evidentemente di fenomeni transitori con-

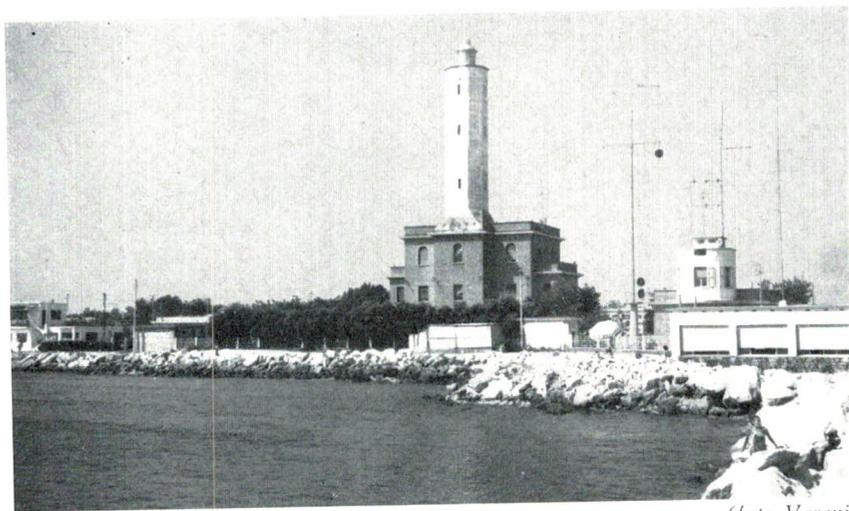
Fig. 9 — Scogliere aderenti proteggono il faro di Porto Corsini dall'erosione marina.

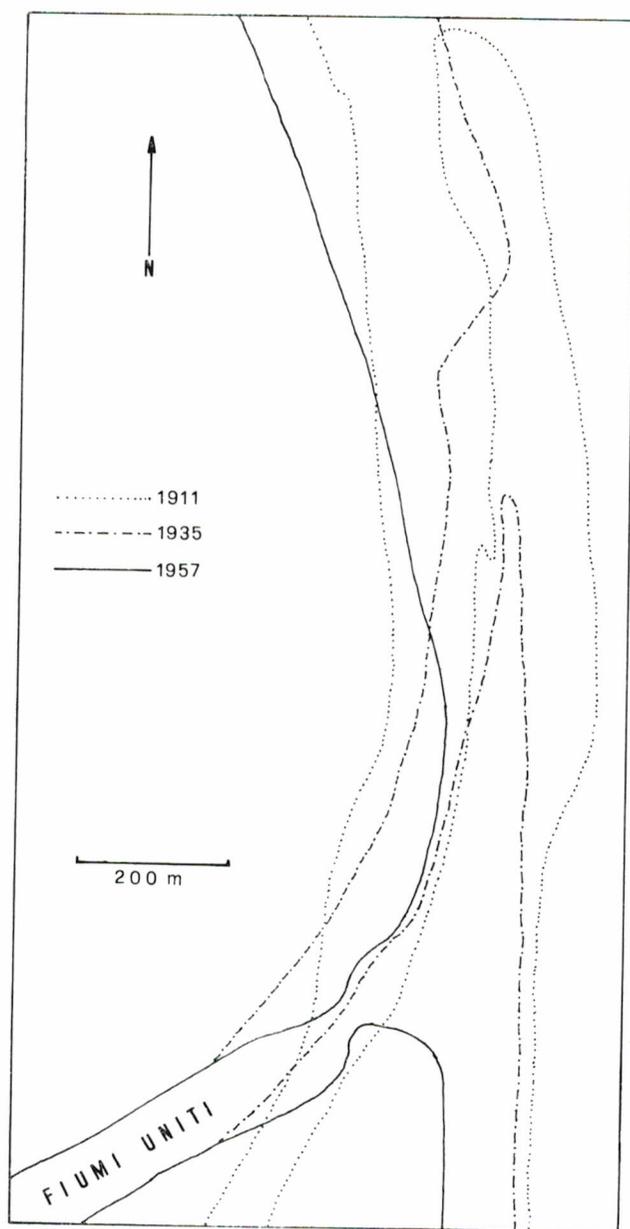
Fig. 10 — Variazioni di spiaggia alla foce dei Fiumi Uniti.

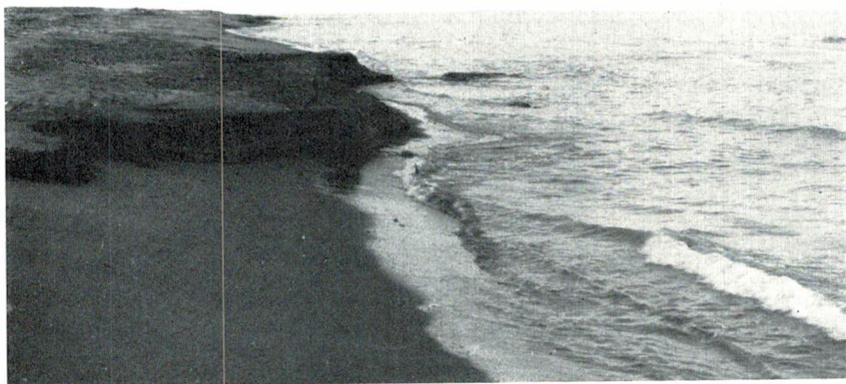
Fig. 11 — Banchi argillosi e torbosi affioranti lungo le spiagge a nord della foce dei Fiumi Uniti nell'agosto del 1962.

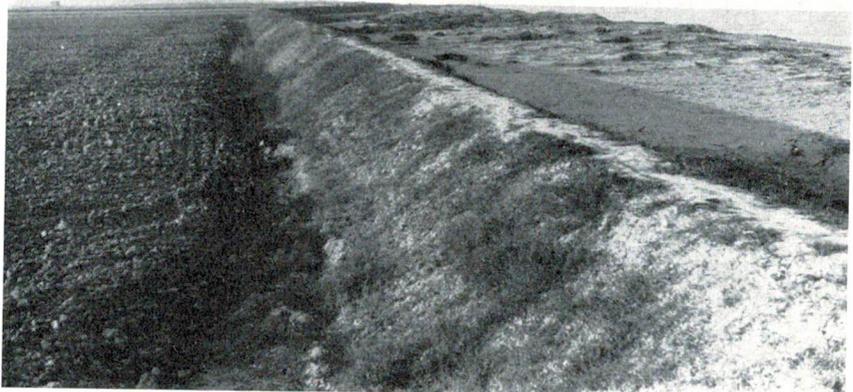
Fig. 12 — Le spiagge a nord della foce dei Fiumi Uniti. Nell'agosto del 1962 un piccolo argine a 40 metri dalla linea di battigia proteggeva le aree coltivate; oggi qui sorge Lido Adriano.

zogiorno di Ravenna, da oltre trent'anni accusano forti erosioni. Il fenomeno si è manifestato con particolare gravità nelle spiagge a nord della foce dei Fiumi Uniti, e sembra possa essere messo in rapporto con la progressiva distruzione del pennello sabbioso che, per anni, ha separato l'ultimo tratto del fiume dal mare (fig. 10). Nel periodo 1935-1957 l'arretramento della spiaggia è stato calcolato in 250 metri e nel 1957 la linea del battente veniva a trovarsi piú arretrata di quanto non fosse stata nel 1911. Anche durante gli anni sessanta il processo erosivo è continuato con uguale intensità. Già nel 1963 per lunghi tratti il mare aveva completamente asportato le sabbie degli arenili e frangeva le sue onde su banchi di argilla sottostanti che, per quanto piú resistenti delle sabbie, venivano gradualmente scalzate dall'incessante azione del moto ondoso (fig. 11). Là dove la bonifica e le colture si erano spinte fino a contatto col mare, si rendeva necessaria la costruzione di argini per proteggerle dall'invasione dell'acqua del

mare (fig. 12). Negli ultimi tempi, a dispetto delle non rassicuranti prospettive per quanto riguarda la stabilità delle spiagge, in quest'area litoranea, si è sviluppato il complesso balneare di Lido Adriano; d'altra parte di fronte alle installazioni balneari sono già stati collocati numerosi pennelli dalla strana forma a

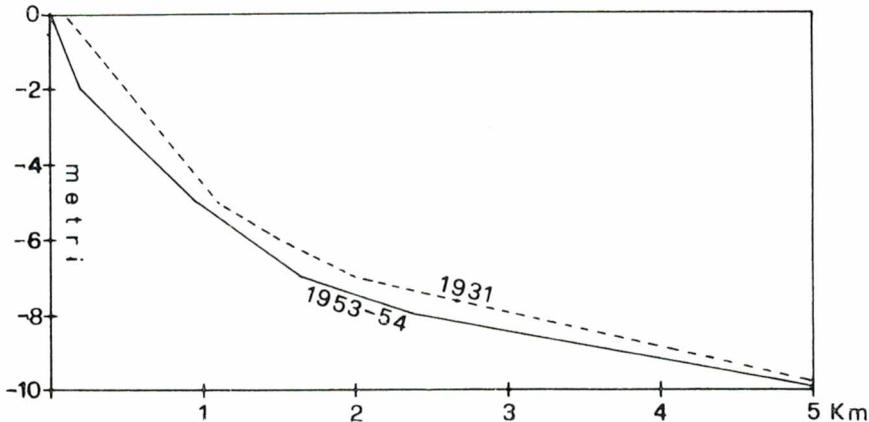
Fig. 13 — Andamento dei fondali in corrispondenza di Lido Adriano.

I profili sottomarini sono abbastanza significativi e ben si accordano con le modificazioni avute su queste spiagge emerse. Due chilometri a nord della foce dei Fiumi Uniti infatti, da un andamento tipico dell'azione costruttrice del fiume si è passati ad un profilo concavo con prevalenza dell'azione erosiva marina (fig. 13).

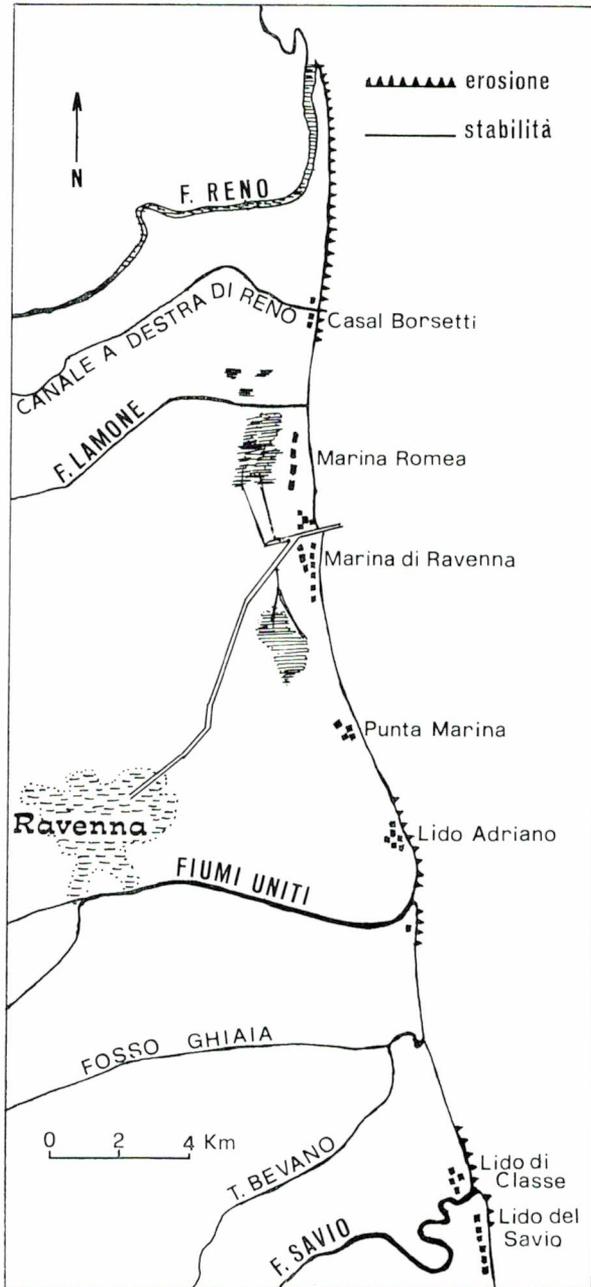
Fig. 14 — Situazione attuale delle spiagge del litorale ravennate.

A conclusione di questa indagine, oltre a fare il punto sulle attuali tendenze evolutive delle spiagge (fig. 14), si possono avan-
