MARIA LUCIA ROCCHI — MICHELE PAGANI

IL RESTAURO AGLI AFFRESCHI DELLA CHIESA DI ASCENSIONE IN LUGO E NUOVE SCOPERTE

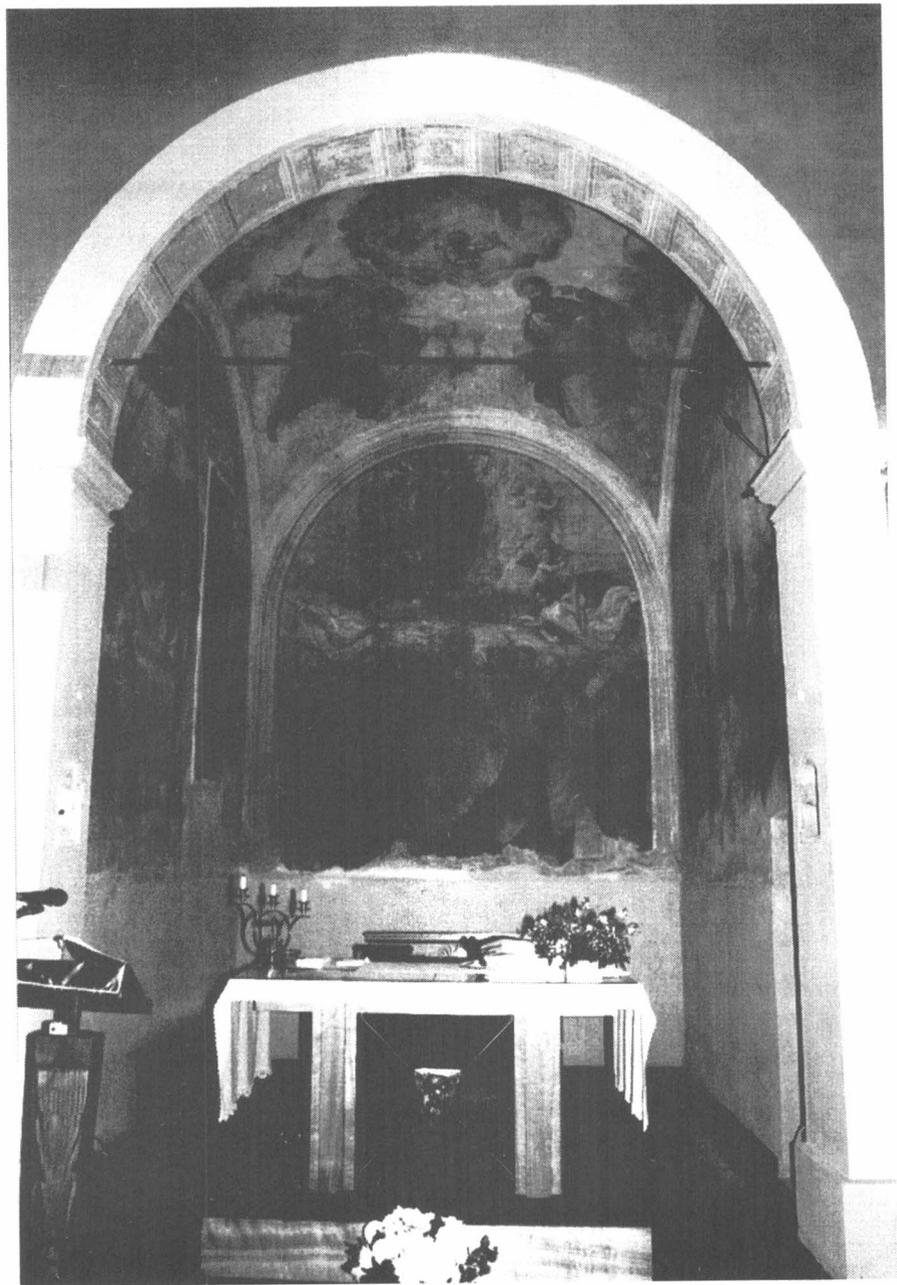
Fig. 1. LUGO, Chiesa di Ascensione, abside: visione globale a intervento di restauro ultimato

Anche il restauro a questi affreschi (fig. 1), iniziato da chi scrive in fase preliminare nell'autunno del 1997, necessario per il loro palese deterioramento, ha permesso di raccogliere indicazioni in merito alla loro esecuzione e, quindi, di chiarire alcuni dati costruttivi riguardo allo sviluppo della fabbrica di questa chiesa. Una delle più autorevoli fonti, F. Girolamo Bonoli, riferisce che l'edificio ubicato in vicinanza del luogo detto « la Pioppa », venne fondato dalla famiglia Rondinelli nel giorno 8 di ottobre dell'anno 1534¹; questa indicazione è sostenuta dall'epigrafe rinvenuta fortuitamente nella controfacciata della chiesa durante i lavori di ristrutturazione degli anni 1982/1984². Ultimamente, nel corso delle operazioni di restauro

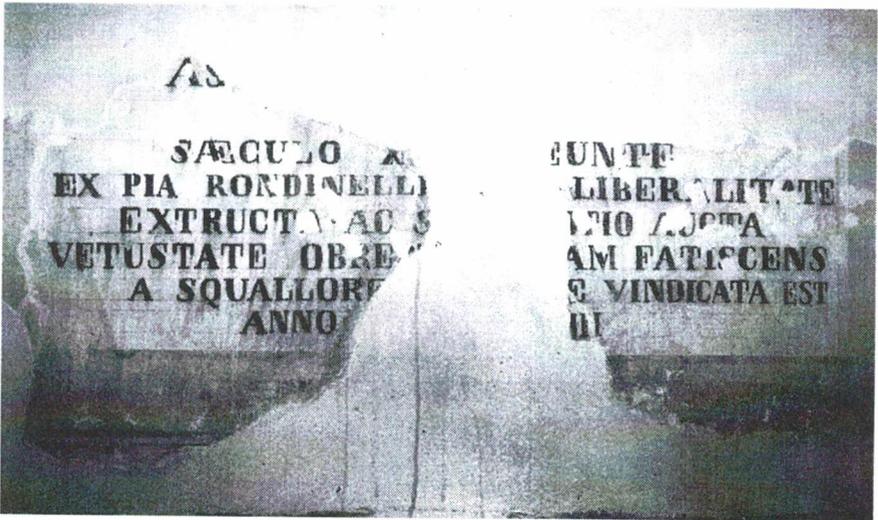
Fig. 2. LUGO, Chiesa di Ascensione, controfacciata: l'epigrafe durante l'intervento di restauro

L'iscrizione (fig. 2) oltre a suggerire l'anno di fondazione, ricorda come la chiesa sia stata ricostruita ed ampliata sulle rovine di un edificio religioso cadente e semidistrutto; quasi certamente si tratta del piccolo oratorio annesso al fabbricato in canne e muratura abitato da alcuni eremiti e distrutto da un incendio di cui parla G. Manzoni ³. Dell'oratorio rimangono testimonianze nella canonica dell'attuale chiesa, dove è ancora visibile un affresco rappresentante una *Madonna in Trono tra Santi* (fig. 3). Qui nel 1983 gli scavi misero in luce ceramica del xv secolo e fondazioni in mattone di varie dimensioni; una finestrina ogivale ritrovata durante il ripristino dei muri, messa in relazione a quelle fondazioni faceva pensare ad un oratorio a pianta quadrata con l'accesso rivolto ad est. L'ingresso quindi era indirizzato alla via « Nova » secondo le fonti costruita da Niccolò III d'Este tra il 1437 e il 1440, evidenziando un preciso rapporto tra essa e l'oratorio. La parete affrescata era quella di fondo ⁴. Al lavoro di restauro da noi condotto si deve la significativa scoperta di un testo epigrafico dipinto alla base del trono che ci permette di ipotizzare una data di esecuzione dell'affresco e di identificare il nome del committente (figg. 4 e 5).

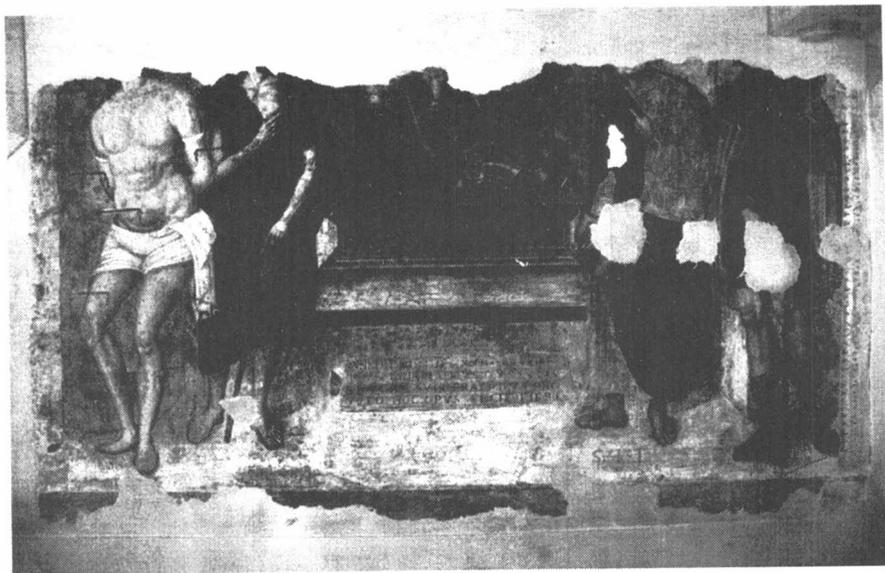
Fig. 4. LUGO, Chiesa di Ascensione, canonica, *Madonna in trono tra santi*. L'affresco a intervento di restauro ultimato. Visibili le parti scoperte

re rispetto ai Santi anch'essi inseriti prospetticamente. A sinistra, rappresentati secondo l'iconografia tradizionale, sono riconoscibili san Sebastiano e san Giovanni Battista. Interessante e particolare durante il restauro è stata la pulitura dei due Santi a destra che erano coperti da strati di intonaco e vernice. Ai piedi della prima figura la scopritura ci ha restituito il nome del santo, san Taddeo, probabilmente qui rappresentato per l'omonimia col committente; compare nella piena maturità degli anni, barbato e reca come attributo il libro. La figura di san Rocco, protettore contro la peste associato spesso a san Sebastiano e venerato dai pellegrini, si è meglio chiarita dopo aver rimosso gli strati incongrui che lo ricoprivano mostrando i capelli rossicci, la mantellina oca-blu e il sarrocchino di cui è vestito ⁵. Si segnala, infine, il ritrovamento di una cornice laterale formata da motivi a palmetta di richiamo tardo gotico, che a destra chiudeva lo schema compositivo (fig. 4).

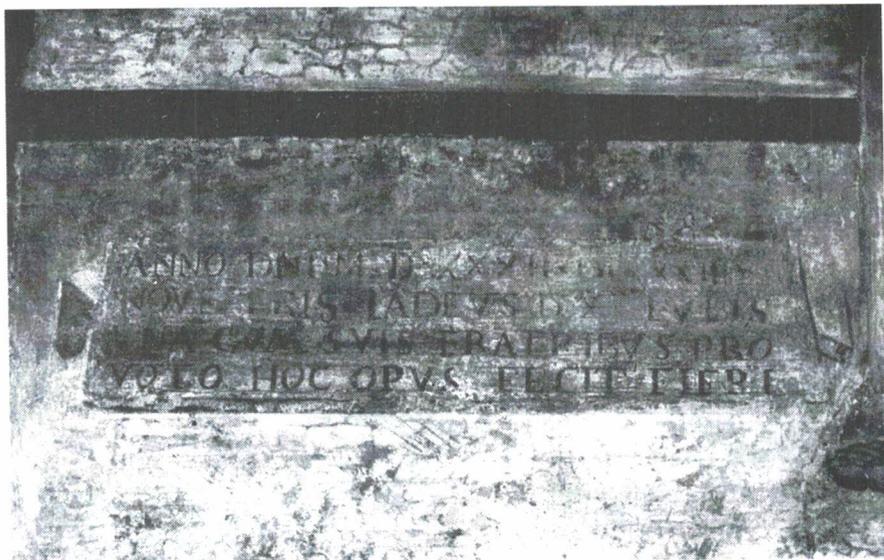
Fig. 5. LUGO, Chiesa di Ascensione, canonica: *Madonna in trono tra Santi*. Particolare del testo epigrafico scoperto alla base del trono

Dalla lettura emerge che l'affresco venne dipinto per volontà di Taddeo nell'anno 1432 e quindi il primo nucleo di fabbricati sarebbe anteriore alla costruzione della Strada Nova, perciò probabilmente tracciata su un percorso precedente. Dell'opera, della quale è conservato il frammento inferiore, è oggi visibile parte di una *Madonna in Trono* tra due gruppi di Santi privi della testa. Del Gesù Bambino rimane la gamba sinistra e il piede destro. La Vergine è vestita nei colori canonici e ancora vivaci sono le lumeggiature stese « a secco » dell'ondeggiante bordo dorato che profila il manto celeste. Le vesti, riccamente modellate si adagiano con forte resa chiaroscurale al trono modanato che disegna la prospettiva a cui sottintende tutta la composizione; il seggio poggia sul basamento che contiene l'iscrizione ponendo la Madonna e il Bambino su un piano superio-

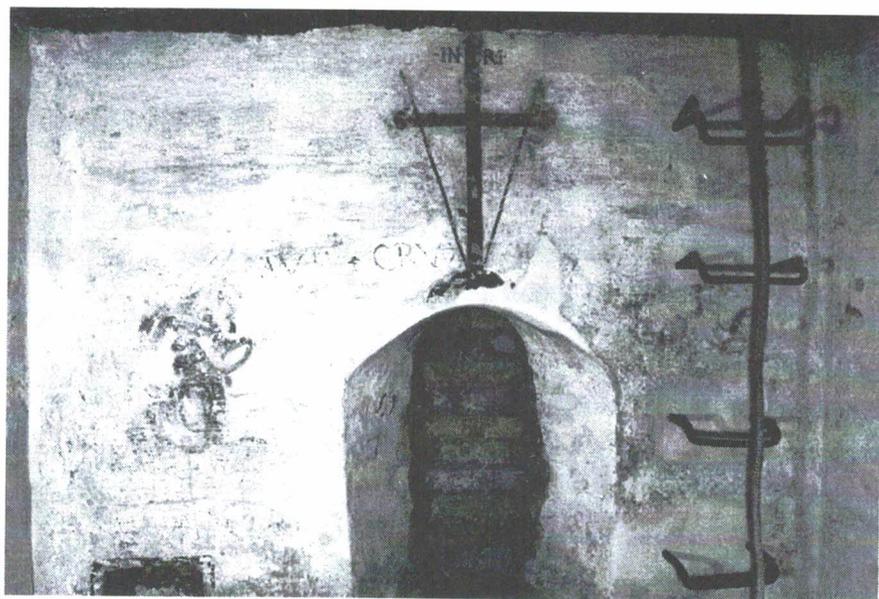
Fig. 7. LUGO, Chiesa di Ascensione, campanile, parete sud-ovest: *Esaltazione della croce* (tempera)

Altri saggi stratigrafici nel vano terra del campanile hanno portato al ritrovamento, come prima ricordato, di due dipinti: una *Pietà* ad affresco e una *Esaltazione della Croce* a tempera (figg. 6 e 7). Le quattro pareti del campanile, coperte da più strati di vernice, sono state riportate alla luce con una paziente operazione di pulitura a bisturi. Successivamente si è intervenuti seguendo le stesse metodologie applicate agli affreschi della chiesa, ad eccezione dell'*Esaltazione della Croce* che è stata pulita « a secco ». La Croce sul monte Golgota, dipinta nello spazio al di sopra di una piccola finestra ogivale ora occlusa, è rappresentata in modo semplice ed estemporaneo ed è quasi monocroma, giocata sui toni del rosso e del marrone. Le iscrizioni « INRI » e « AVE CRUX[]S » riprendono i versi dell'Inno dei Vespri nella Liturgia delle Ore, nell'ambito dell'*Esaltazione della Croce* che si celebra il 14 settembre. I due angeli, di cui la pulitura a messo in luce le aureole, parte delle ali e dei panneggi, sono quasi perduti a causa dell'esfoliazione del film pittorico.

pone il corpo cinereo del Cristo morto. I due dipinti sembrano essere stati condotti da mani diverse e in tempi diversi; infatti l'affresco è stato realizzato su una porzione rettangolare di intonaco sottile steso sopra quello che ricopre i muri del campanile e sul quale è stata eseguita la tempera.

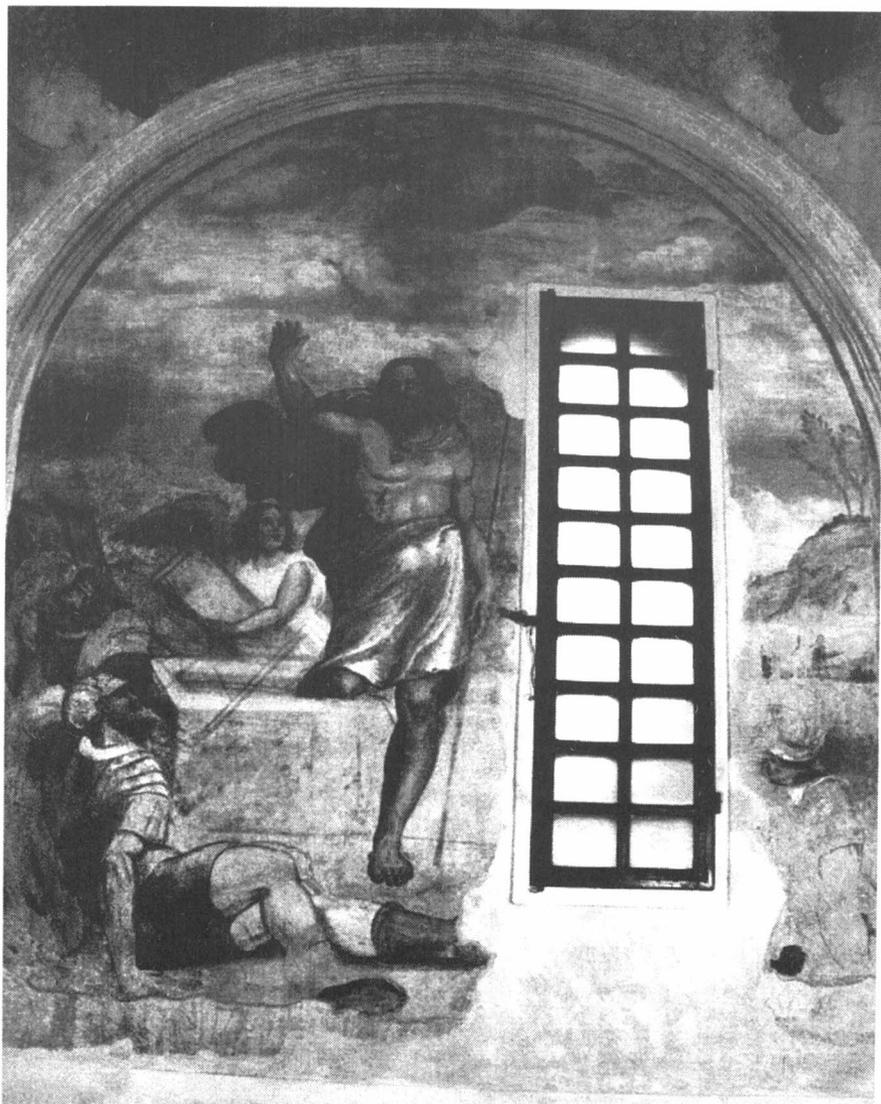
Fig. 8. LUGO, Chiesa di Ascensione, abside, parete sud-est: *Resurrezione di Cristo* a intervento di restauro ultimato

punti evidenti fessurazioni. Lesioni più profonde, dovute a movimenti strutturali, attraversavano longitudinalmente la scena della *Resurrezione* (indebolita dall'apertura rettangolare della finestra), mentre più evidenti per la loro regolare verticalità erano quelle della parete di fondo. Più accentuate le micro-fessurazioni nella volta dove nella figura dell'evangelista Matteo una profonda lesione della struttura aveva creato un dislivello dei piani. Le disgregazioni dell'intonaco fragile e polverulento, presenti ed estese soprattutto nelle parti inferiori degli affreschi e nei pennacchi, nel tempo hanno causato distacchi della pellicola pittorica e perdite di colore. Il deterioramento delle strutture del tetto della chiesa lasciava penetrare una grande quantità di acqua piovana; queste percolazioni hanno contribuito pesantemente al degrado dei dipinti, in particolare della volta e della parete della *Pentecoste*, depositando sugli affreschi una patina biancastra. Infiltrazioni d'acqua dai muri perimetrali, in parte dovute ai mattoni utilizzati nella costruzione di questa chiesa e alla calce « magra » molto porosa, saturavano l'intonaco solubilizzando la calce. Anche i precedenti lavori di restauro e ristrutturazione concorrevano al generale degrado. Ad esempio dalla zoccolatura in cemento una forte umidità di risalita capillare causava la disgregazione dell'intonaco, della pellicola pittorica e patine di sali. Queste efflorescenze saline erano presenti e numerose in tutti gli affreschi; in modo particolare sbiancavano totalmente un centurione e il paesaggio con le Marie nella scena della *Resurrezione*, coprivano blandamente i visi degli apostoli nell'*Ascensione*, quelli della *Guarigione* e i manti delle figure nella *Pentecoste*. Ben più gravi erano i depositi salini della volta che nella consistenza di croste calcaree offuscavano l'intera composizione. La risalita d'acqua dallo zoccolo in cemento oltre a un generale fenomeno di solfatazione ha formato macchie circolari di silicati sulla pellicola pittorica, riscontrabili particolarmente nella veste di Pietro nell'affresco della navata. Questa malta di cemento, con cui nei lavori del 1982-1984 era stato realizzato lo zoccolo dell'abside e l'intonaco dell'intera chiesa (compresa la riquadratura della *Guarigione dello storpio* e quella dell'affresco della canonica), è stata rimossa in questo ultimo restauro attorno e sotto le parti affrescate e sostituita con un impasto a base di calce idraulica naturale, simile per caratteristiche chimico-fisiche all'intonaco originale. La *Guarigione* è stata liberata da questa evidente forzatura che faceva sembrare la scena delimitata da una trabeazione falsandone l'originaria impostazione. La scopritura ha messo in luce i bordi irregolari dell'affre-

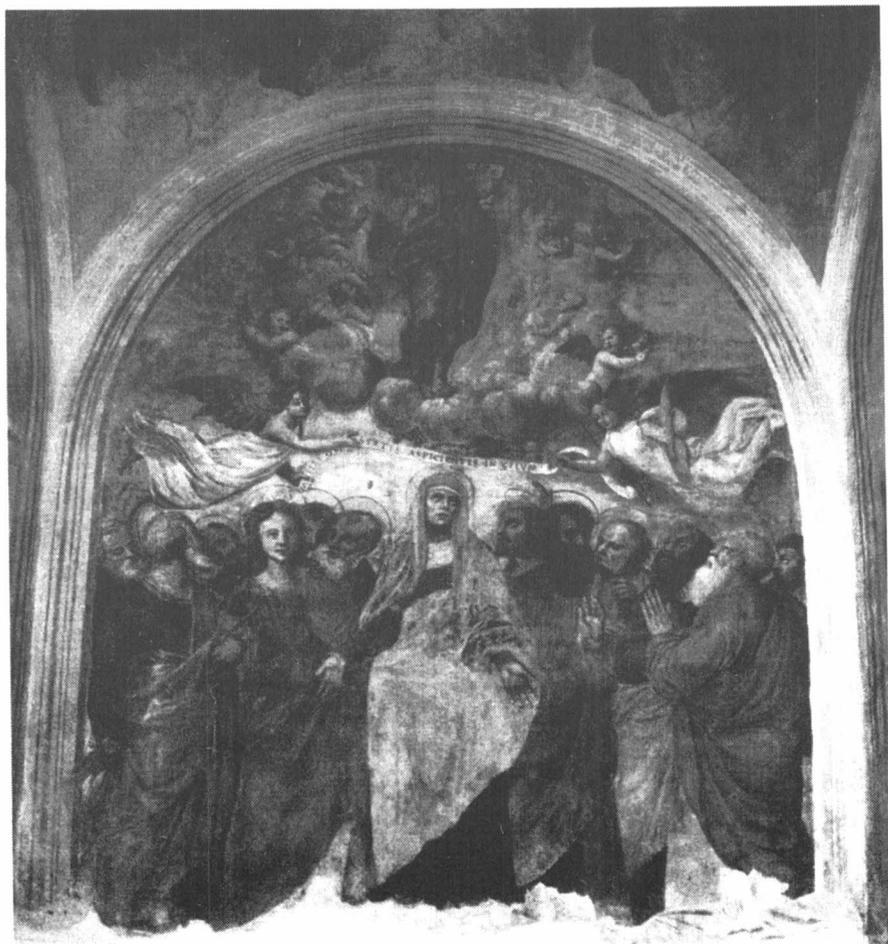
Fig. 9. LUGO, Chiesa di Ascensione, abside, parete centrale: *Ascensione di Cristo* ad intervento di restauro ultimato

Il ciclo continua nella parete centrale con l'*Ascensione di Cristo* al cielo che teologicamente rappresenta la congiunzione al Padre del Figlio risorto (fig. 9). Questo tema, che dava la speranza ai fedeli in una vita migliore, ricalca una scelta iconografica tanto seguita nel XVI secolo. Entro un bagliore di luce, avvolto da un turbinio di angeli che lo acclamano e di nubi rosa, il Cristo sale in cielo in atteggiamento di preghiera. Ha il nimbo e il vessillo crucigero ed è rappresentato, come nella *Resurrezione*, trionfatore. La figura del Cristo è il punto intorno a cui gravita tutta la scena. Sotto, più avanti rispetto agli apostoli, è la Vergine orante che rappresenta la Chiesa lasciata in terra da Gesù. I dodici apostoli hanno diversi atteggiamenti: chi indica col dito, chi parla, chi prega. La figura di san Pietro vista di scorcio disegna il piano prospettico, per cui la mano destra e il manto escono dal « quadro » sovrapponendosi alla cornice dipinta. La *pars*

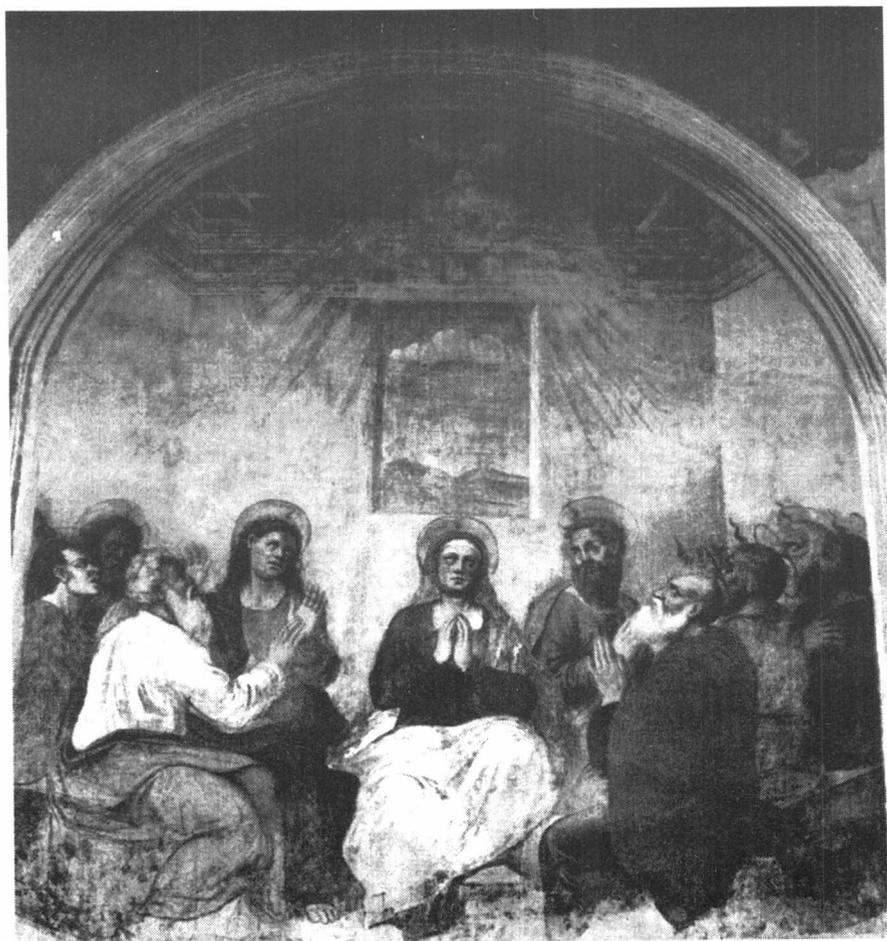
Fig. 10. LUGO, Chiesa di Ascensione, abside, parete nord-ovest: *Pentecoste* a intervento di restauro ultimato

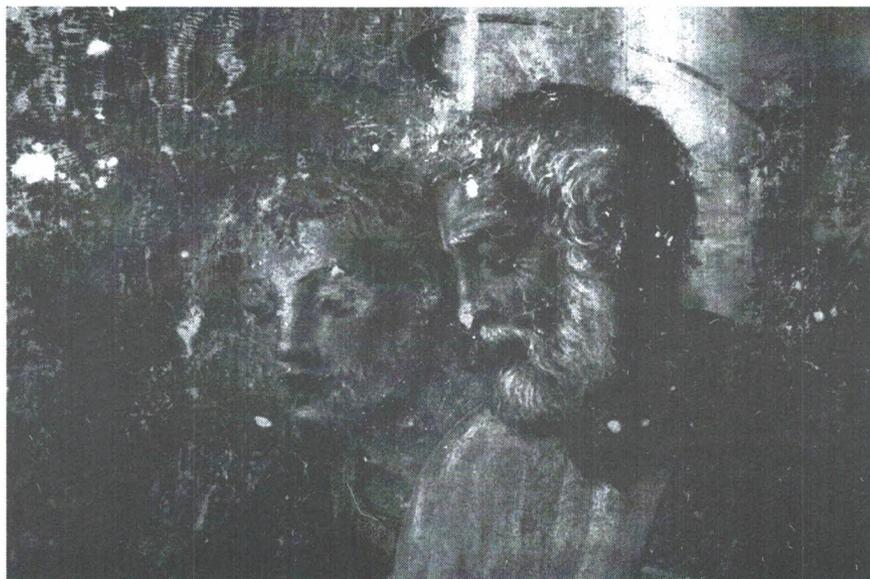
Fig. 12. LUGO, Chiesa di Ascensione, navata: *Guarigione dello storpio*. Particolare delle figure di S. Giovanni e S. Pietro

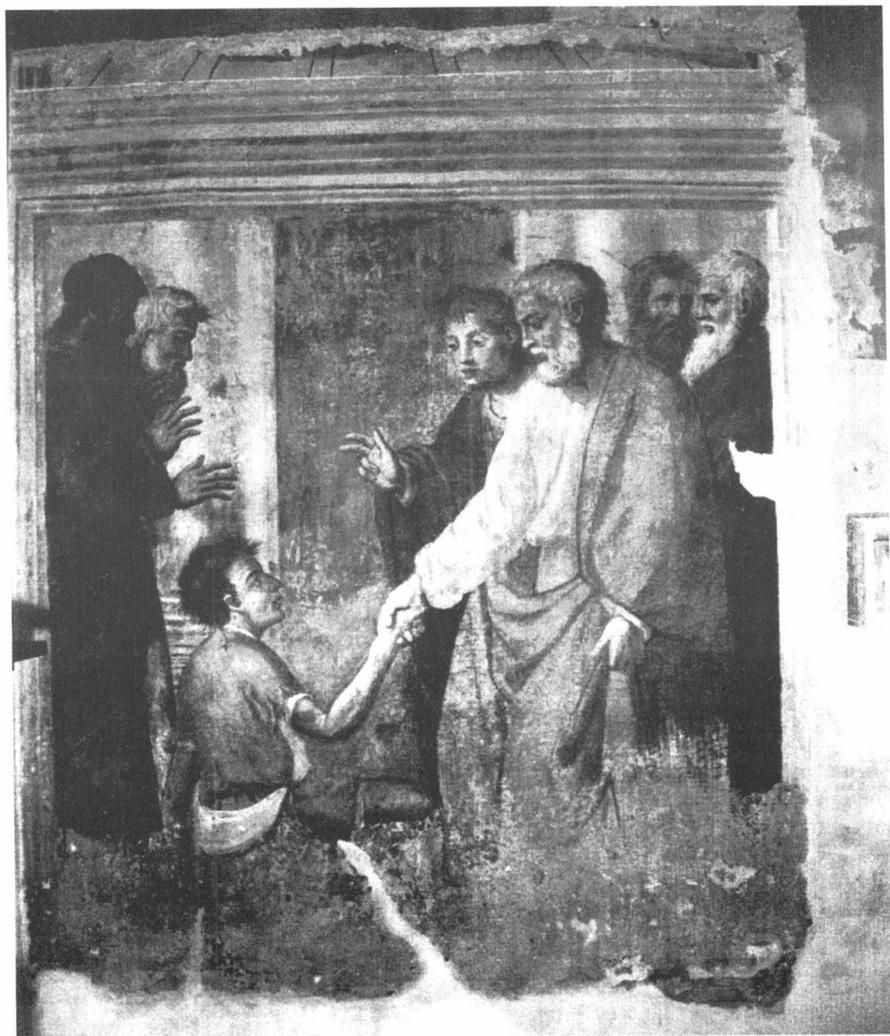
Fig. 13. LUGO, Chiesa di Ascensione, navata, parete nord-ovest: *Guarigione dello storpio*. Scopritura dei bordi

sco che risulta così esteso di oltre cm. 15 per lato (fig. 13). In questo spazio si legge la parte inferiore di un brano perduto (su un pavimento rosa poggia un piede sinistro scalzo – a destra lo scorcio forse di un esedra di colore ocra) e sotto una doppia modanatura separa e incornicia i due episodi; quindi con ogni probabilità il ciclo affrescato nella parete della navata si sviluppava su due ordini. L'affresco della canonica era anch'esso soffocato dal cemento che ne copriva i bordi, le effluorescenze e le croste calcaree offuscavano consistenti tutta la superficie, ma soprattutto vari strati di tempera coprivano le figure dei santi a destra e la zona alla base del trono; quattro grandi lacune, forse le cavità di travi appartenute a strutture addossate alla parete, indicano lo stato di trascuratezza in cui l'oratorio gravava. Nel corso dei secoli la chiesa aveva comunque subito numerosi interventi manutentivi con cui si era cercato di porre rimedio ai danni subiti dall'intonaco e dal colore ricorrendo a consistenti stuccature e ridipinture. Come leganti del pigmento erano state impiegate sostanze organiche che nel tempo si erano alterate, modificando i colori. Sull'intera superficie affrescata si erano inoltre depositati uno strato di nero fumo generato dalle candele accese e diverse gocciolature di cera.

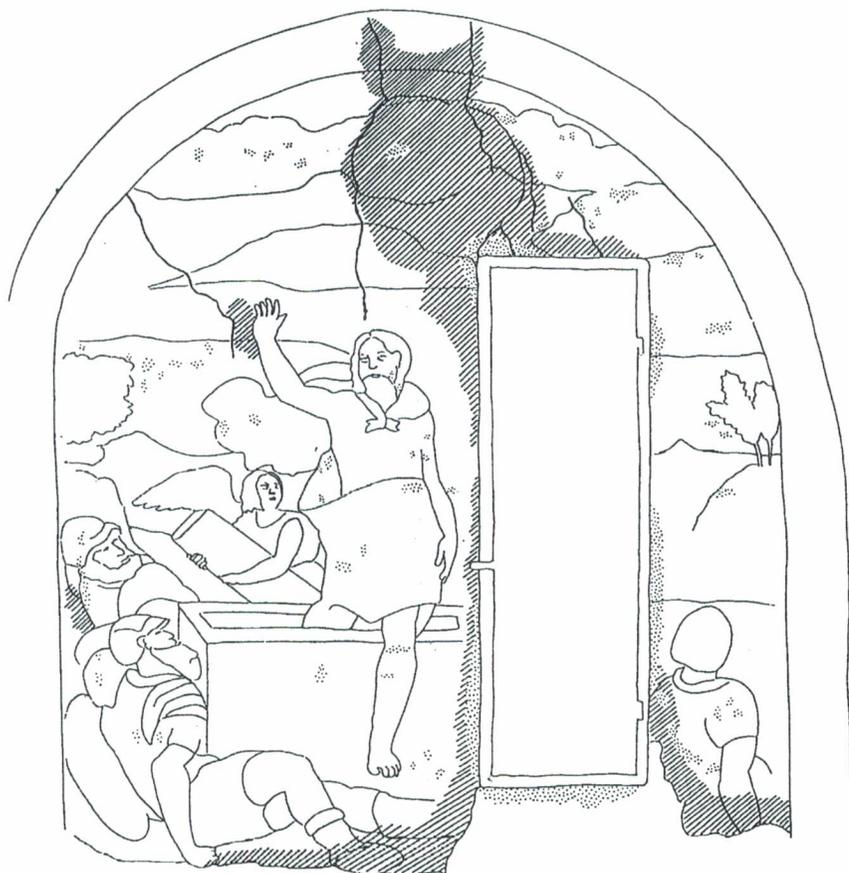
LACUNE

LESIONI E FESSURAZIONI

DISTACCHI INTONACO

Fig. 14. LUGO, Chiesa di Ascensione, abside, parete sud-est: *Resurrezione di Cristo*. Un esempio di tavola tematica di degrado

Il restauro propriamente detto è iniziato con il consolidamento dei casi più complessi: l'intonaco sollevato è stato fatto riaderire con una apposita malta esercitando una leggera pressione. Nella casistica dei distacchi si sono individuate decoesioni di diversa apertura dell'intonaco dall'arriccio e di entrambi dalla muratura; tenendo conto di ciò è stata differenziata la consistenza e il tipo di malta di riempimento. Questa importante fase di restauro spesso costituisce l'occasione per lo studio e la determinazione della stratigrafia costruttiva degli affreschi. Così nel nostro caso è visibile nel bordo inferiore della scena dell'*Ascensione* l'arriccio steso sulla muratura con uno spessore di circa cm 1 e la sinopia tracciata come disegno preparatorio (fig. 15); l'intonaco affrescato che vi aderisce ha uno spessore medio di circa cm 0,4. La granulometria dell'inerte nei due strati è analoga e di tipo medio-fine. Nel complesso la sottile consistenza delle malte ha contribuito al degrado di queste pitture murali. Molto interessante è stata la pulitura di tutta la superficie pittorica approntata dopo una serie di prove fatte per stabilire il metodo più opportuno; una soluzione di acqua e Desogen diluito all'8% ha asportato le materie estranee come polvere e nerofumo senza intaccare la pittura originale. Una seconda pulitura controllata e indirizzata, eseguita con

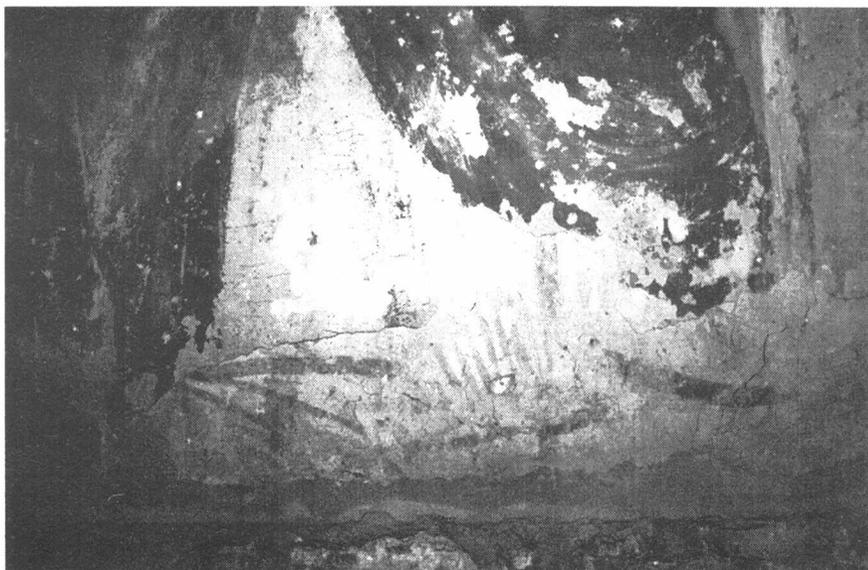
Fig. 15. LUGO, Chiesa di Ascensione, abside, parete centrale: *Ascensione di Cristo*. Particolare della sinopia visibile nei bordi inferiori dei manti di due apostoli

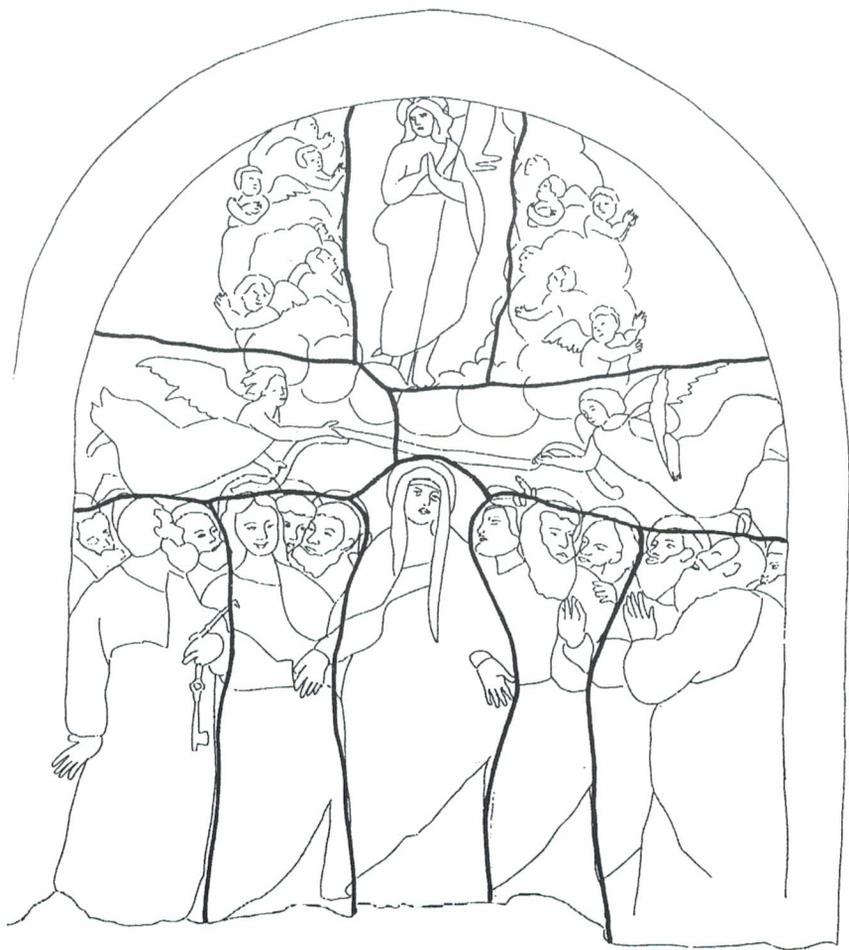
Fig. 16. LUGO, Chiesa di Ascensione, abside, parete centrale: *Ascensione di Cristo*. Tavola tematica delle « giornate di lavoro »

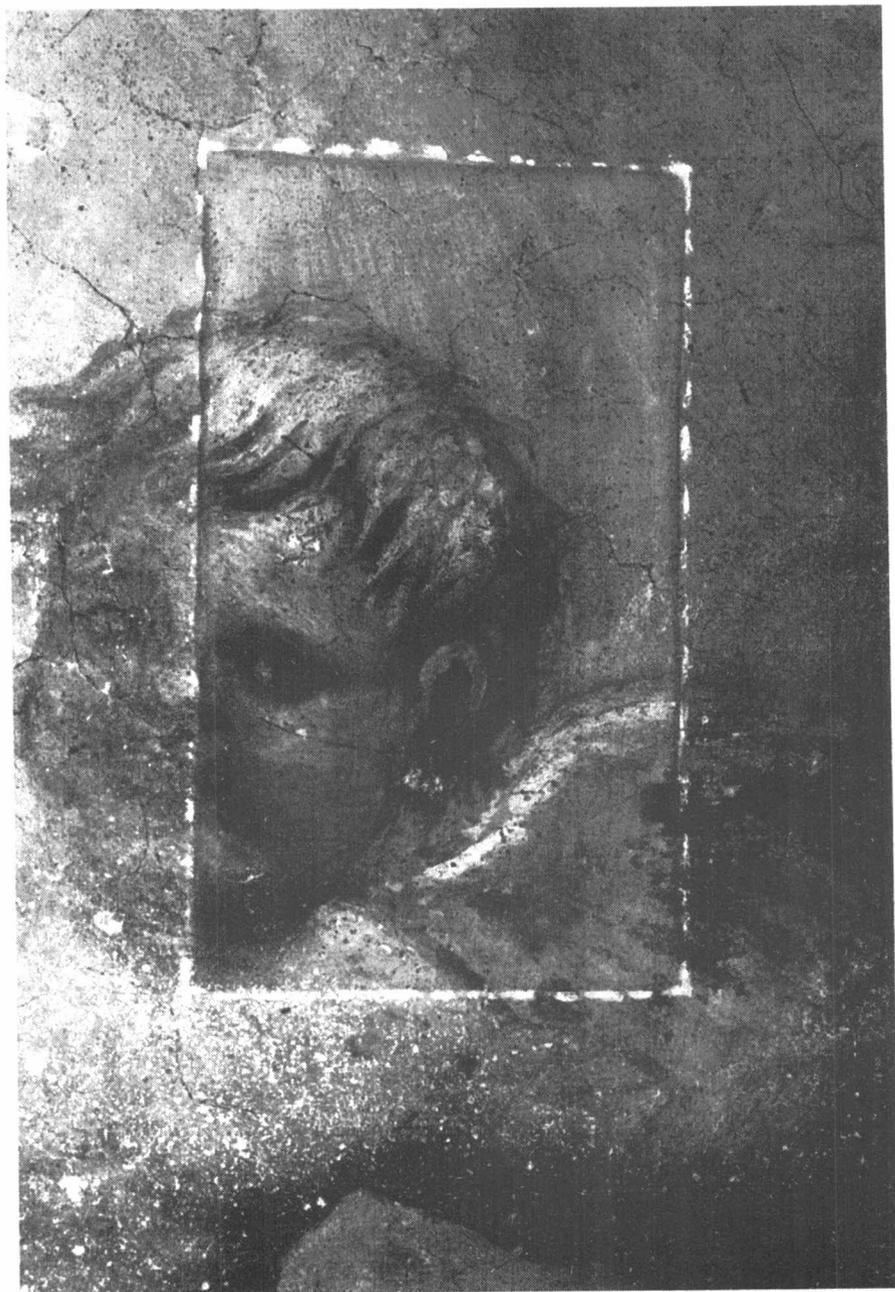
colori chiari impastati per esprimere la vaporosità delle nuvole e le pennellate « a secco » delle lumeggiature nei putti (fig. 17). Guardando attentamente i bordi che scandiscono gli episodi dell'abside lo strato di colore appariva grossolano e sicuramente manomesso nel corso dei secoli; la pulitura a bisturi ha scoperto le originali filettature di una bella cornice modanata, dipinta seguendo le indicazioni di una incisione diretta sull'intonaco. Il chiaroscuro della cornice segue un preciso criterio luministico per cui le ombre e le luci (queste ultime stese quasi « a secco ») sono determinate da un'unica sorgente di luce. Continuando le operazioni di pulitura, sono state tolte le gocciolature di cera e le vecchie stuccature in gesso, comprese quelle di supporto ai vecchi rifacimenti; in alcuni casi si è reso necessario velinare con carta giapponese e alcool polivinilico l'intonaco circostante. Procedendo si è visto che la superficie pittorica era molto dilavata a causa di intenti manutentivi del passato che, con lo scopo di restituire vivacità ai colori dell'affresco, l'avevano consunta con forti lavaggi soprattutto nella volta. Alla pellicola pittorica, laddove necessario, sono state applicate soluzioni al 4% di resina acrilica ripetendo più volte l'operazione nei casi in cui il colore era distaccato o addirittura pulvulento. Risanati i muri dall'umidità, dove l'intonaco era disgregato si è scelto di consolidarlo con silicato di etile. Tutte le lesioni e le lacune di piccola dimensione sono state ricomposte con materiali reversibili e invece per le interruzioni di grandi dimensioni si è riprodotta l'originaria stratigrafia delle malte utilizzando per il sottofondo calce idraulica addizionata a sabbia gialla di media-fine granulometria e per l'impasto superficiale una malta di calce idraulica naturale e di inerte finemente setacciato. In tutte le lacune la ricostituzione è stata fatta a livello della superficie pittorica originale. Il gran numero delle lacune che interrompevano l'insieme formale e cromatico degli affreschi era tale da disturbare la visione globale in modo determinante (fig. 12); in accordo con la Soprintendenza per i beni ambientali ed architettonici di Ravenna e seguendo gli indirizzi dettati dalle metodiche di restauro attuali sono stati fissati i criteri della reintegrazione pittorica. I colori ad acquerello scelti per la loro stabilità e totalmente reversibili sono stati usati ad eccezione del bianco che ne avrebbe compromesso la trasparenza e la qualità. A tratti e velature omogenei e sovrapposti si è raggiunta la gradazione del colore originale, lasciandola leggermente sottotono. Il tratteggio è stato orientato seguendo la conduzione e il segno dei pittori che affrescarono le pareti. L'intervento di restauro agli

Fig. 17. LUGO, Chiesa di Ascensione, volta: particolare di un putto dopo un saggio di pulitura chimica e meccanica

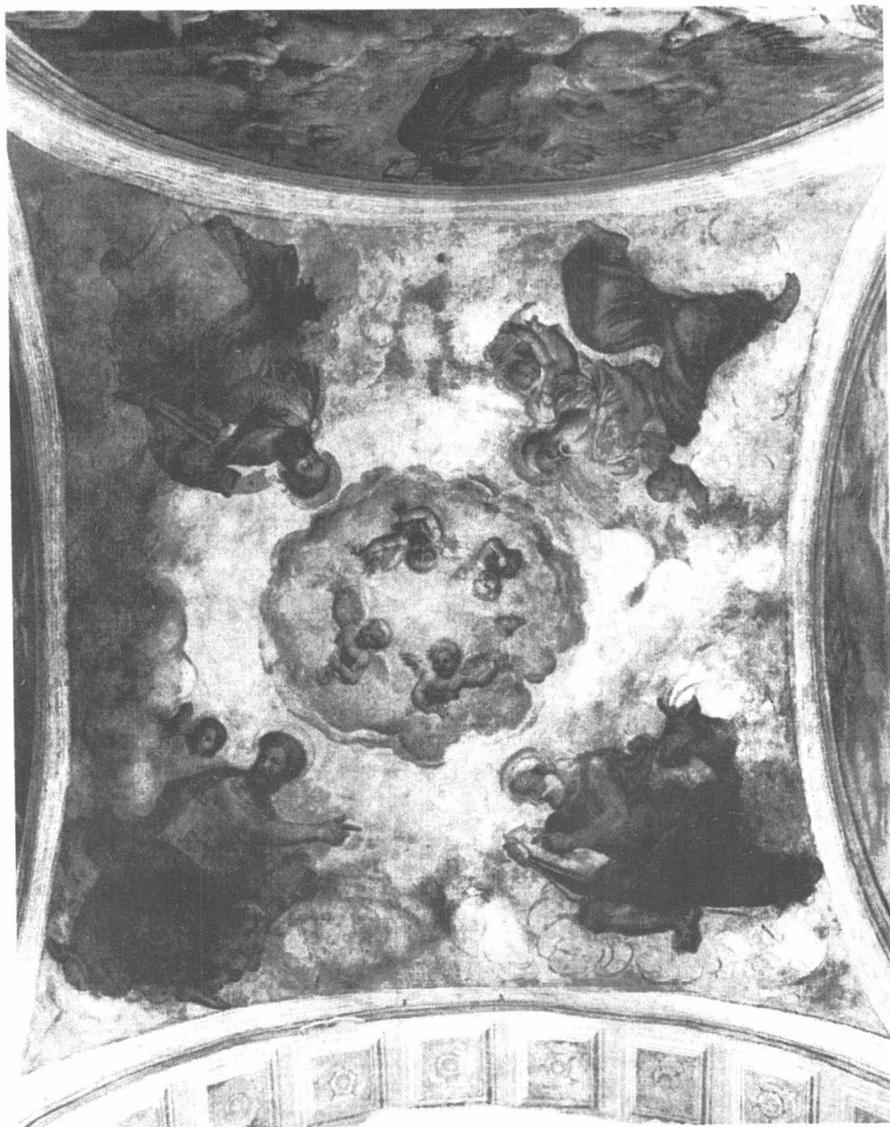
Fig. 18. LUGO, Chiesa di Ascensione, volta: visione generale a restauro ultimato

terrestris, con la Madonna e gli apostoli intorno, è divisa dalla *pars coelestis*, del Cristo asceso, da due angeli che sorreggono un cartiglio: « VIRI GALILEI QVI STATIS ASPICIENTES IN CELVM »¹⁰. Nell'insieme la struttura prospettica è costruita con rapidi passaggi di grandezza. Più chiara è la spazialità dell'episodio della Pentecoste che conclude il ciclo dell'abside, nella parete nord-ovest (fig. 10). Il cenacolo dove scende lo Spirito Santo è una scatola prospettica ridotta all'essenziale aperta da una finestra centrale su un semplice paesaggio. La dimensione spaziale è resa con lo scorcio del soffitto a cassettoni e del fregio fitomorfo, mentre i due basamenti su cui siedono gli apostoli chiudono lo spazio rivelando l'intimità del cenacolo. Con gli occhi rivolti alla colomba e caratterizzati individualmente, gli Apostoli congiungono le mani; in alto raggi di luce presentano la discesa dello Spirito Santo come simbolo della creazione del nuovo popolo di Dio e lingue di fuoco si posano sopra ciascuno dei testimoni, ad attestare il loro entusiasmo religioso. Gli affreschi dell'abside si concludono con le raffigurazioni che occupano la volta a vela. Nei pennacchi, sopra un cielo di nubi, siedono dinamicamente i quattro Evangelisti con i loro rispettivi simboli. Luca, Matteo e Marco reggono i volumi e posano isolati, mentre Giovanni avvicinato da due putti, uno dei quali regge il suo vangelo, scioglie una pergamena. Al centro del soffitto una luce dorata sfonda una cortina di nuvole rosa da cui esce un girotondo di cherubini (fig. 18).
