NINO FINAMORE

CALBANO, CASTELLO DI SARSINA.
LA CINTA E IL BORGO

Comunicazione letta al X Convegno di Studi Romagnoli, seduta del 12 settembre 1959 tenutasi a Civitella di Romagna, sotto il titolo *Restauro e saggi sulla cinta di Calbano*.

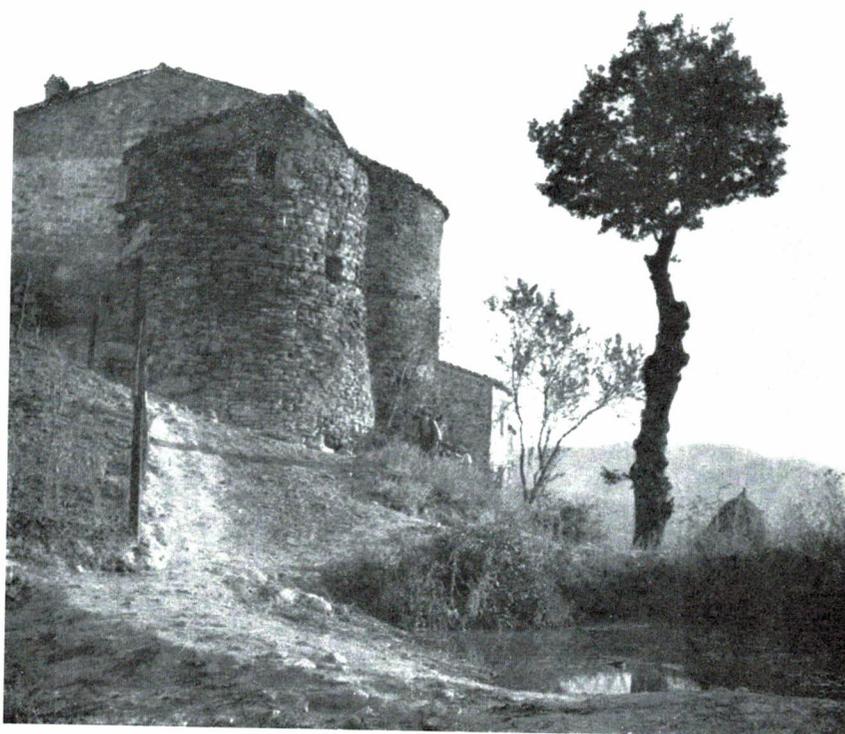
Solo salendo l'erta e avvicinandosi alla parte di ponente, appaiono due belle torri, cilindriche nella parte piú alta e tronco-coniche nella parte inferiore. Il distacco fra le due zone, come il tratto di cortina che le congiunge, è segnato da una rossa fila di mattoni che fa da marcapiano. Per quanto mozzate, la loro altezza fu certo maggiore, squarciate da aperture richieste dagli usi vili ai quali sono oggi umiliate, profondamente corrose dal tempo, dai venti, con i rossi mattoni, in gran parte romani, che prevalgono con il loro vivo, caldo colore, sul grigio dei ciottoloni e dei frammenti di arenaria, esse pongono, nel gran verde del paesaggio circostante, una nota di fiera bellezza. E a chi s'inoltri nell'abitato e lo consideri, e nell'interno e nell'esterno, con l'attenzione che merita, la struttura del castello appare chiara. La distribuzione, seguendo l'andamento del colle, è ellissoide, con l'asse maggiore che corre da nord a sud. A ponente sono le due torri a sezione circolare, verso oriente, e anche altrove, sono riconoscibili torri o ampi risaldi quadrilateri, che indicano l'andamento della cinta. Il carattere che subito appare è che non si tratta di un castello vero e proprio, sorto organicamente come tale, ma di una cinta fortificata che racchiude un borgo, con edifici assai disparati, e per antichità diversa, e per loro particolare carattere. Con questo scritto non mi propongo che di richiamare l'attenzione su questo complesso, che si può considerare del tutto vergine di ogni studio serio, sia come ricerca archeologica, sia come studio storico. È da fare, dunque, lo studio scientifico, e le poche

Fig. 1 — Le due torri a ponente in una fotografia eseguita dall'autore circa il 1930.

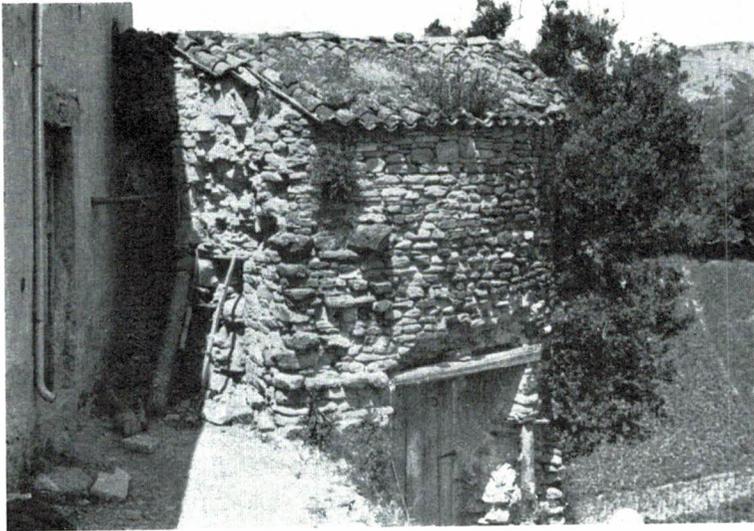
Fig. 3 — La prima torre: particolare prima del restauro.

Nella prima torre i danni erano in parte aggravati per uno squarcio aperto dal proprietario per farne una porta.

1) per la prima torre: una ripresa della cortina nei vari punti ove era crollata o crollante, e una sistemazione dello squarcio aperto in essa, per ragioni utilitarie, dal proprietario. Certo sarebbe stato opportuno chiuderlo senz'altro, ma non ne avevo l'autorità, né esistevano ragioni di legge per imporlo e per farlo, cosicché si è dovuta fare una sistemazione che tenesse conto esclusivamente delle ragioni statiche, senza riguardo alcuno per l'estetica. Sono il primo io ad augurarmi che, una volta avvenuta la notifica, tale lavoro che, per ora, ha salvato la torre, venga radicalmente mutato, per lo meno riducendo il vano e dando ad esso un aspetto meno discordante con la torre;

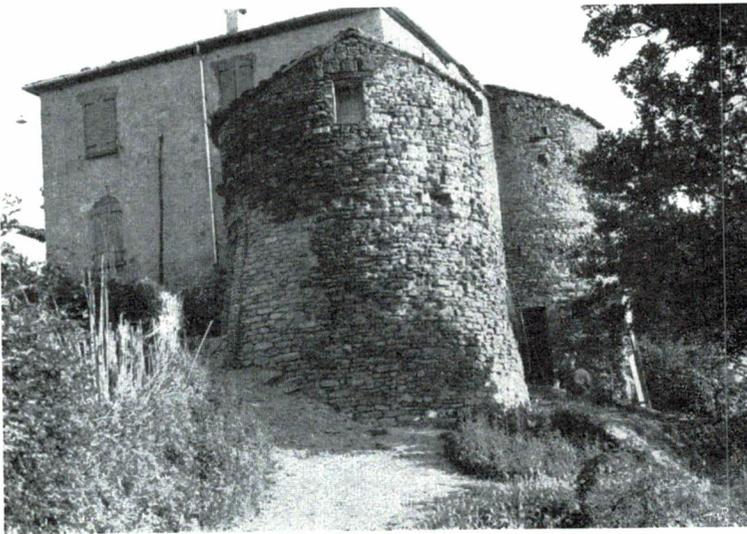
Fig. 4 — La prima torre: dopo il restauro.

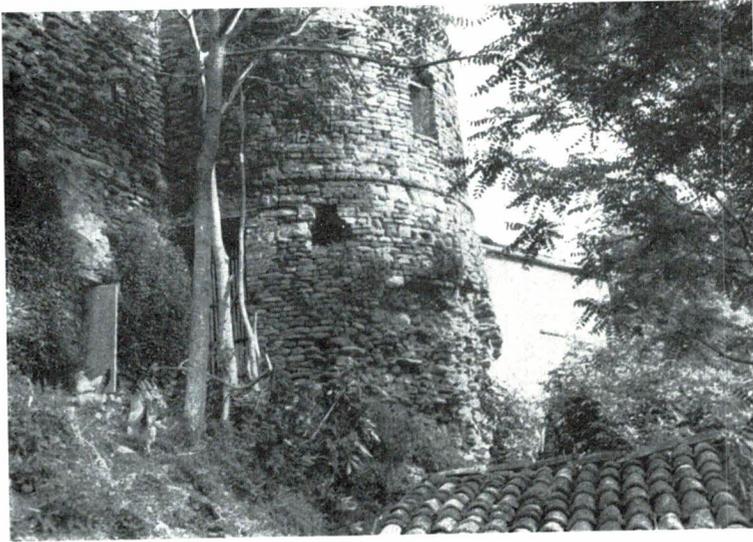
Fig. 5 — La seconda torre: prima del restauro.

Nelle due torri, tronco-coniche in basso, cilindriche nella parte più alta, il lento deperimento che avevo notato da anni, era andato precipitando negli ultimi inverni: la muratura, costituita da ciottoloni fluviali, frammenti di arenaria, mattoni, quasi sempre frammentari e in gran parte di età romana, si prestava particolarmente all'opera di disgregazione prodotta dagli agenti atmosferici sulla malta che legava elementi così eterogenei. E questo, particolarmente nella più esposta zona basamentale. Era così avvenuto uno sgretolamento, a partire dal basso, che, inghiottendo progressivamente il rivestimento, andava mettendo a nudo il sempre più vulnerabile nucleo interno. Questo processo non poteva che condurre al crollo, in un tempo che non appariva lontano.

2) per la seconda torre: era previsto uno sperone centrale di sostegno e un rinzaffamento della cortina, ma quando si fu alle prese con il lavoro, che in un primo esame non era apparso chiaro per il frascame e i detriti che nascondevano la base, lo squarcio apparve talmente enorme, come risulta dal grafico e dalle fotografie, che non fu possibile fare altro che abbracciare coraggiosamente il partito di ricostruire il rivestimento e colmare così l'enorme vuoto. Lo scoglio maggiore, trovare i fondi per tali lavori di consolidamento, fu felicemente superato grazie al pronto intervento del Prefetto della Provincia di Forlì, dott. Armando Gibilaro, che concesse la somma indispensabile.

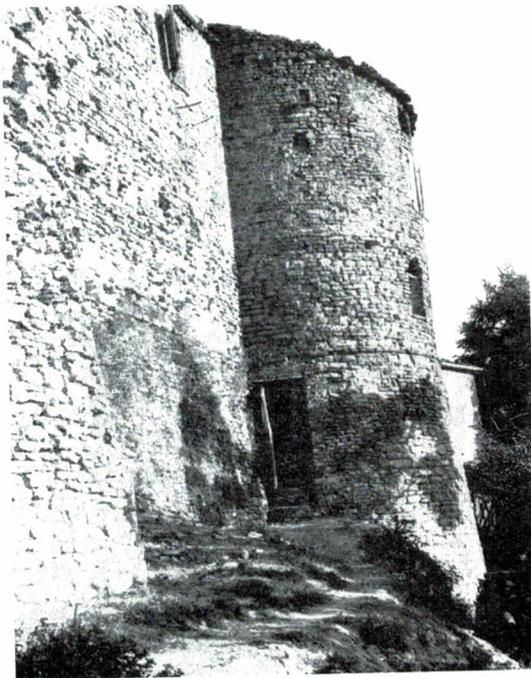
Fig. 6 — La seconda torre: dopo il restauro.

Non è stato possibile, data la ristrettezza dei mezzi, fare un accurato restauro; si è fatto un consolidamento, che assicura la salvezza del monumento, e senza stonare, è facilmente riconoscibile, senza possibilità di confusione con la parte antica.

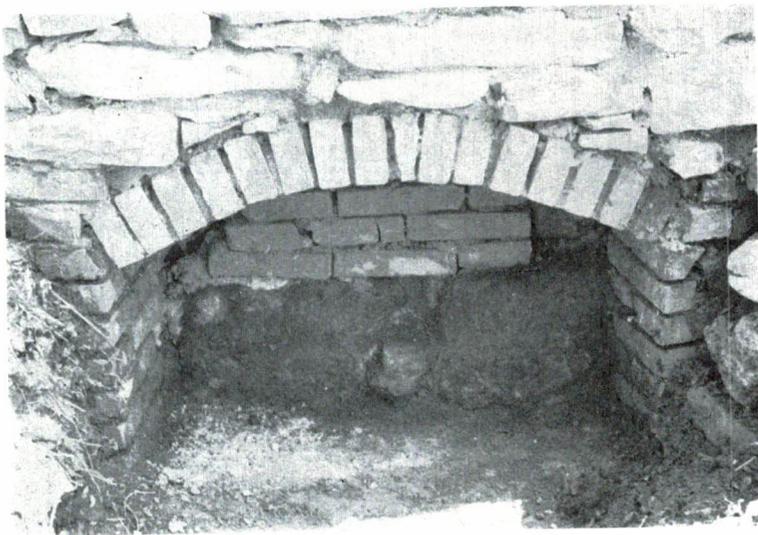
Forse il primo rinvenimento di un modesto elemento: qualche blocco di arenaria ancora in posto, può indicare una via e aiutare a comprendere molte cose: nel restauro operato in questi giorni (giugno-luglio 1959) della seconda torre circolare a ponente, liberando le fondamenta per ricostruire su rinsaldate basi la cortina di rivestimento, sono affiorati, più in dentro della torre medievale, alcuni grossi blocchi (0,30 di altezza, e di lunghezza 0,45 l'uno, 0,40 l'altro) di arenaria.

Tali blocchi riposano direttamente sulla roccia e sono la certa testimonianza di una costruzione più antica.

Fig. 8 — Due dei blocchi di arenaria riferibili a una preesistente torre di età romana rinvenuti entro la seconda torre nel corso del restauro, protetti e lasciati visibili.

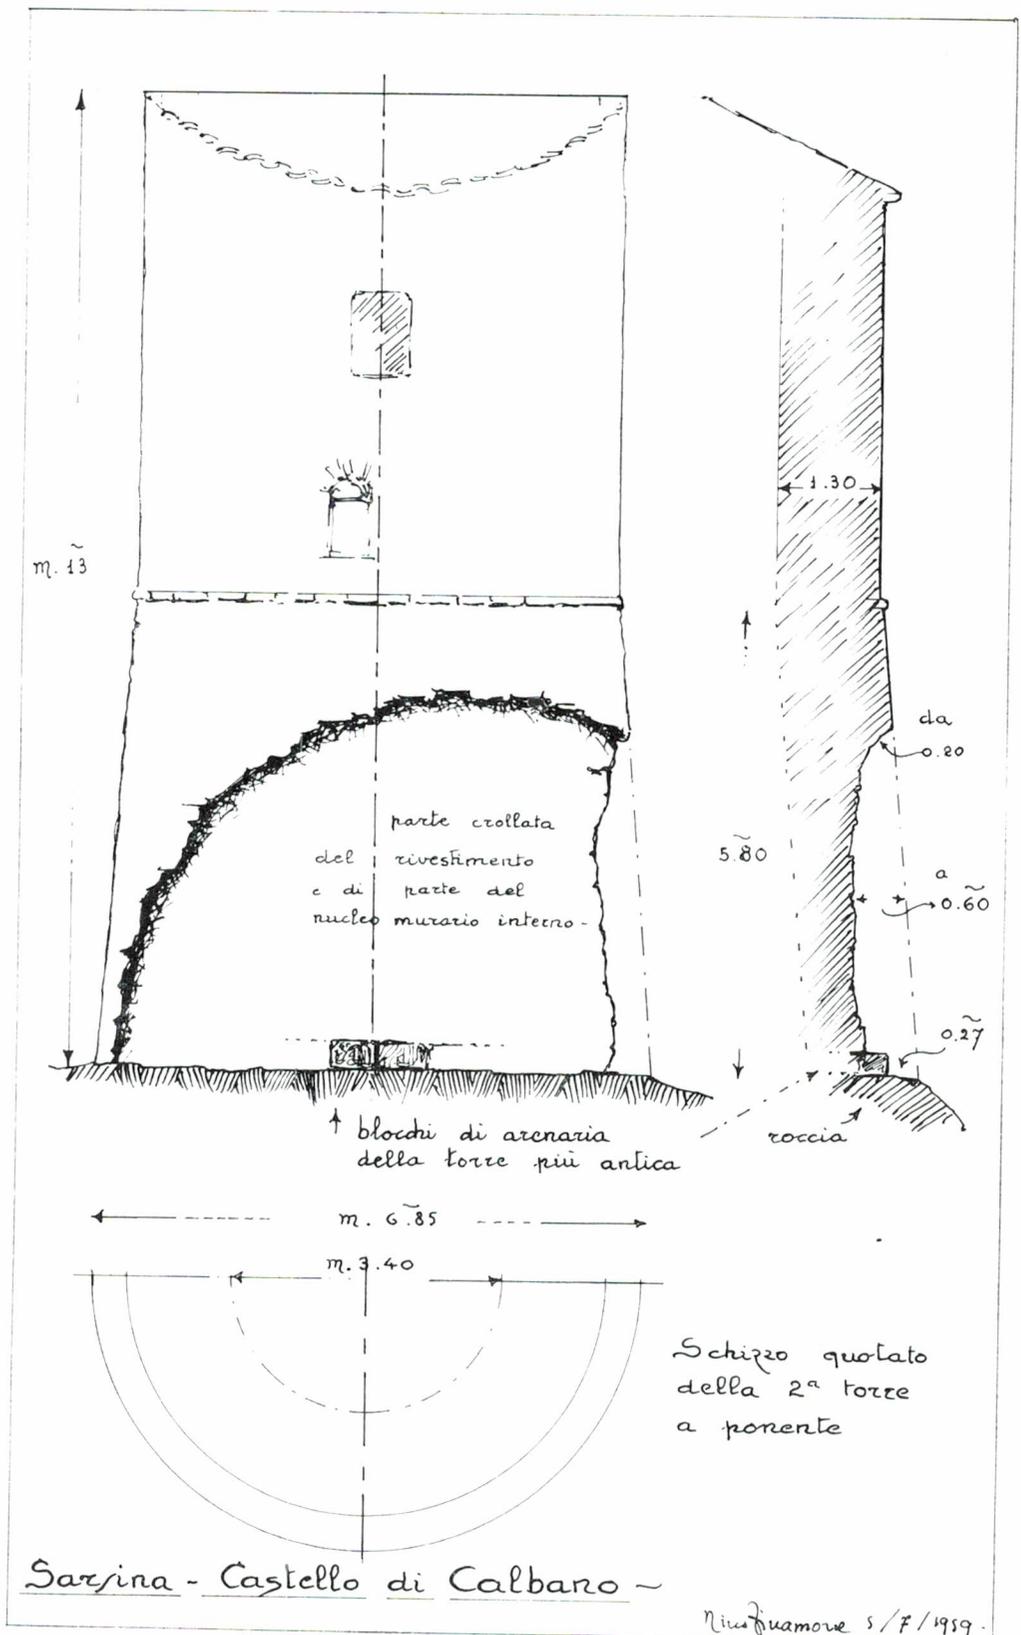
Fig. 9 — Grafico schematico della seconda torre. È visibile lo stato della cortina prima del restauro e l'ubicazione dei blocchi di arenaria scoperti.
